FUNDACIÓN
PARA LA CONSERVACIÓN
DEL QUEBRANTAHUESOS

ASUNTO: denuncia de las obras en el río Esera-Benasque.

El río Ésera a su paso por Benasque está siendo fuertemente alterado por las obras promovidas por el Ayuntamiento de Benasque y subvencionadas el Instituto Aragonés del Agua (AA). Dichas obras responden al **PROYECTO CONSTRUCTIVO. MEDIDAS PARA LA REDUCCIÓN DE LA VULNERABILIDAD FRENTE A LAS INUNDACIONES DEL CASCO HISTÓRICO DE BENASQUE (HUESCA)**, cuya finalidad propuesta es mitigar los daños y la vulnerabilidad del casco histórico de Benasque en los episodios de inundación para caudales con períodos de retorno inferiores

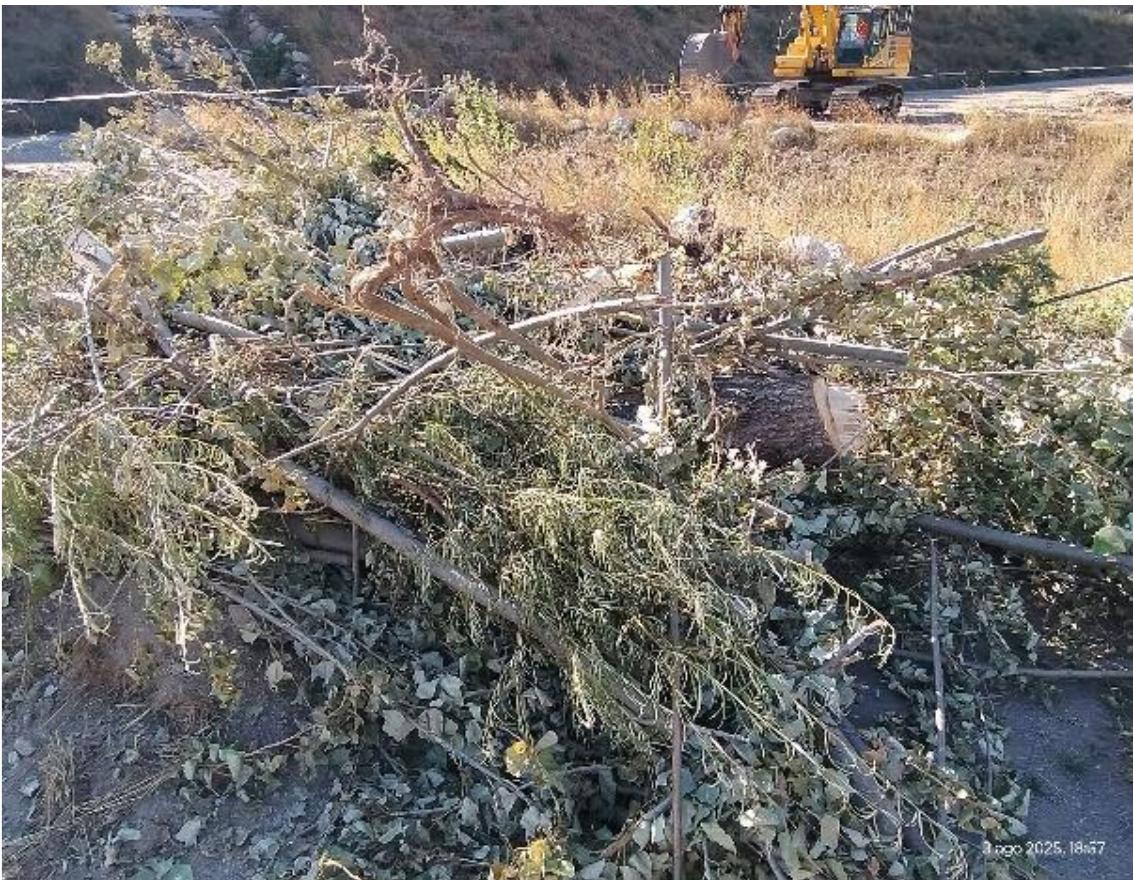
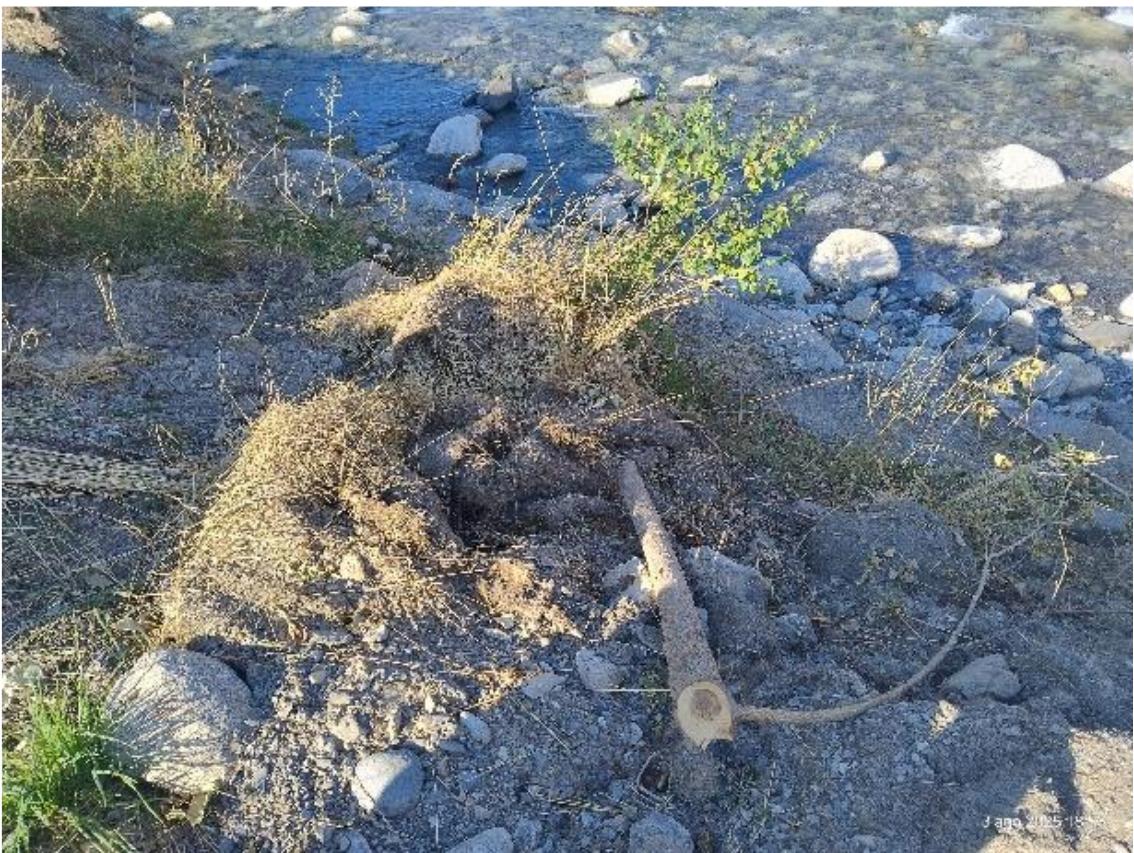
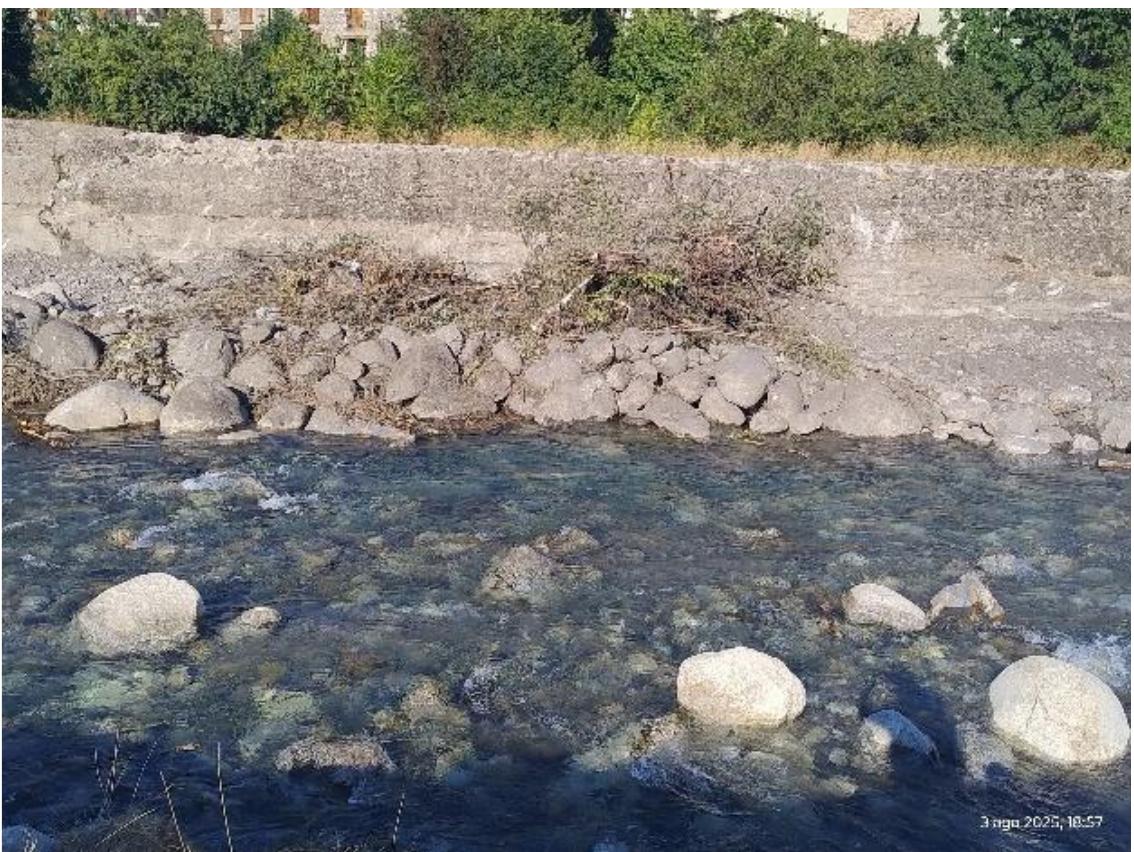
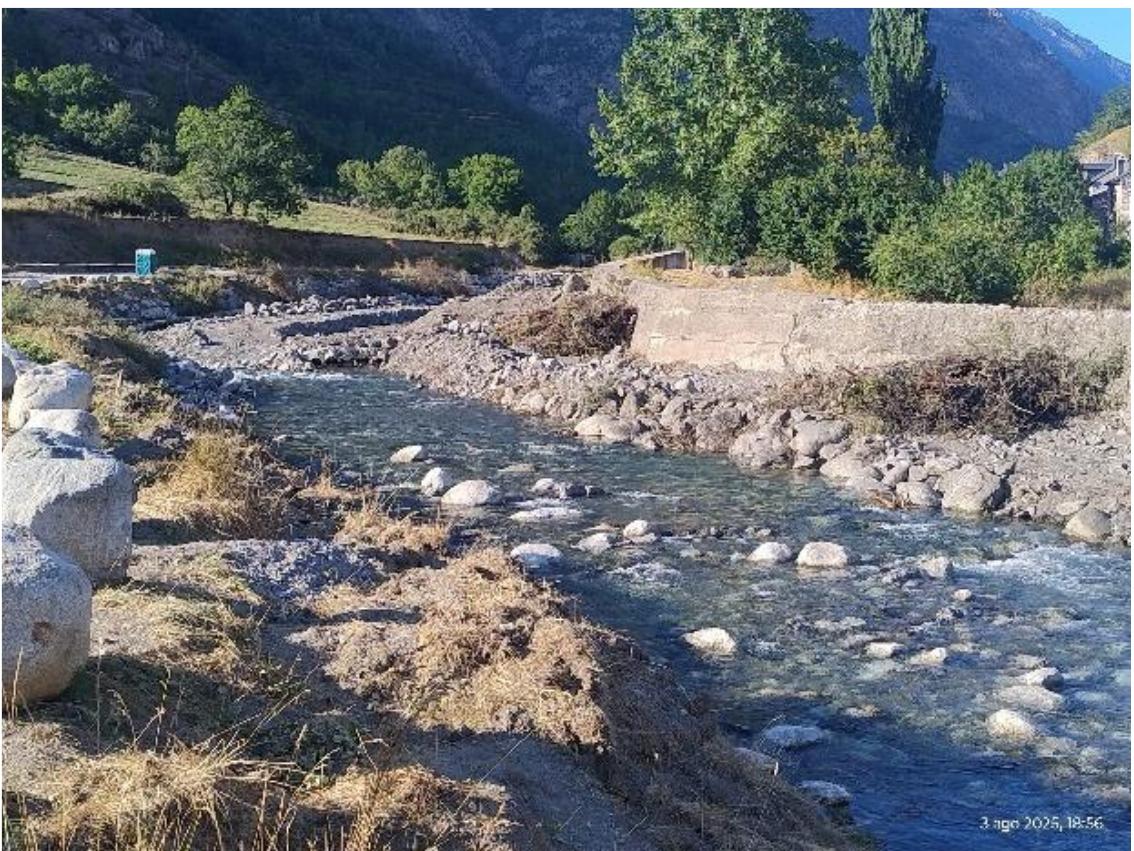
A fecha de hoy, casi más de tres meses en que deberían estar terminadas las obras, realmente éstas acaban de empezar y quedan muchas actuaciones por realizar. De esta manera se incumple manifiestamente la primera condición de la autorización del proyecto que impuso la CHE. La vegetación de ribera del tramo de actuación ha sido eliminada de raíz como se puede observar en las fotos, como actuación preliminar para las siguientes actuaciones. Con ello se incumple la condición de ‘respetar la vegetación natural presente’ y ‘minimizar sus daños’ del INAGA y el condicionamiento de la CHE (punto 13º) ‘se extremarán las medidas tendentes a preservar la vegetación, minimizando la afección de esta’. Ver fotos 1, 2, 3 y 4, que muestran la eliminación completa de la vegetación de ribera del río Ésera en su margen izquierda frente al núcleo urbano de Benasque, incumpliendo una de las condiciones establecidas por la CHE para autorizar las obras.

-La paralización inmediata de las obras en el río Ésera a su paso por Benasque.

-La personación de técnicos de la CHE para hacer cumplir los condicionados y la colaboración con los técnicos o Agentes de Protección de la Naturaleza (APN) del Gobierno de Aragón, del Servicio Provincial de Medio Ambiente y Turismo de Huesca para hacer cumplir el condicionado del INAGA.

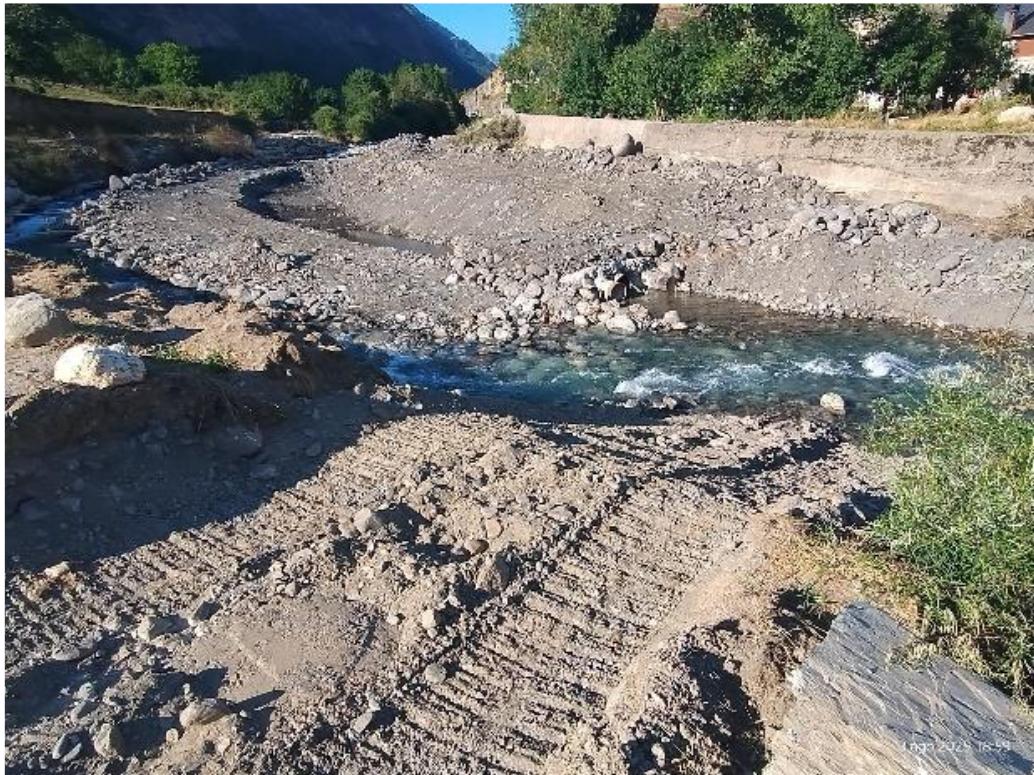
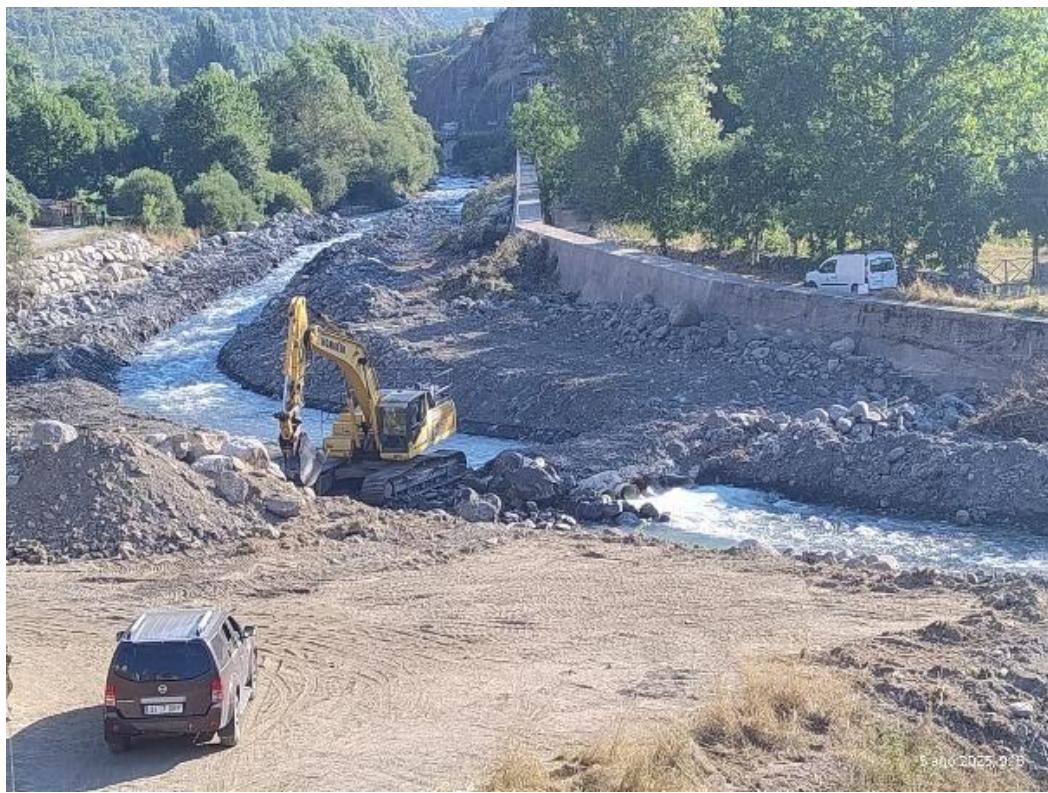
Se ha realizado una vía de entrada de maquinaria pesada al cauce (ver fotos 5 y 6), que contradice el condicionante de INAGA de que ‘no se abrirán nuevos accesos al río’.

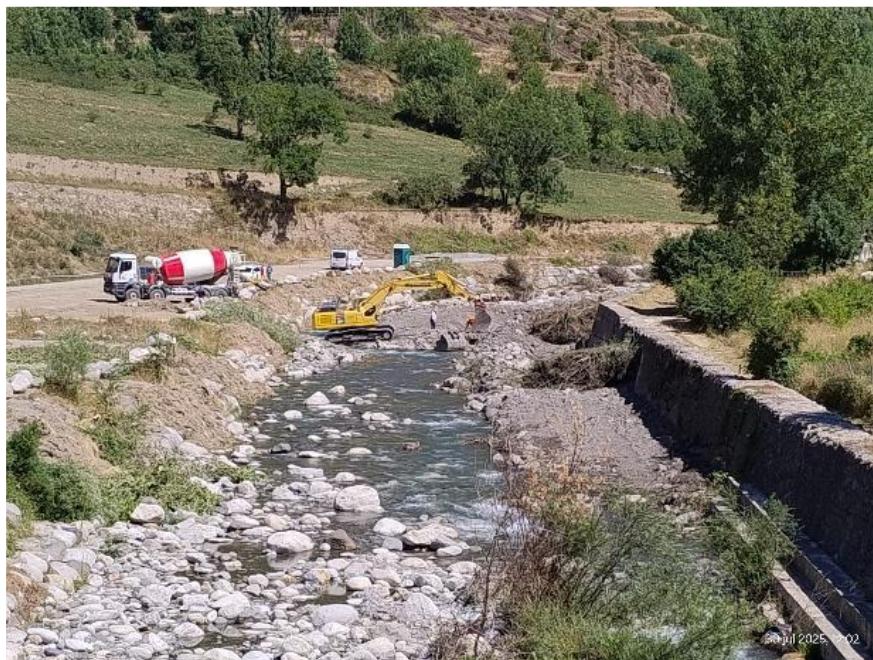
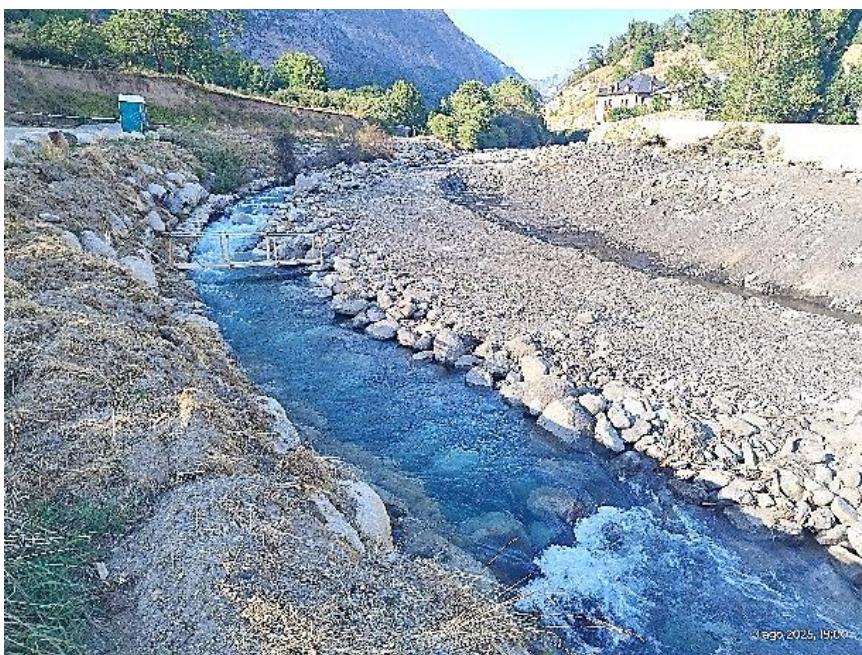
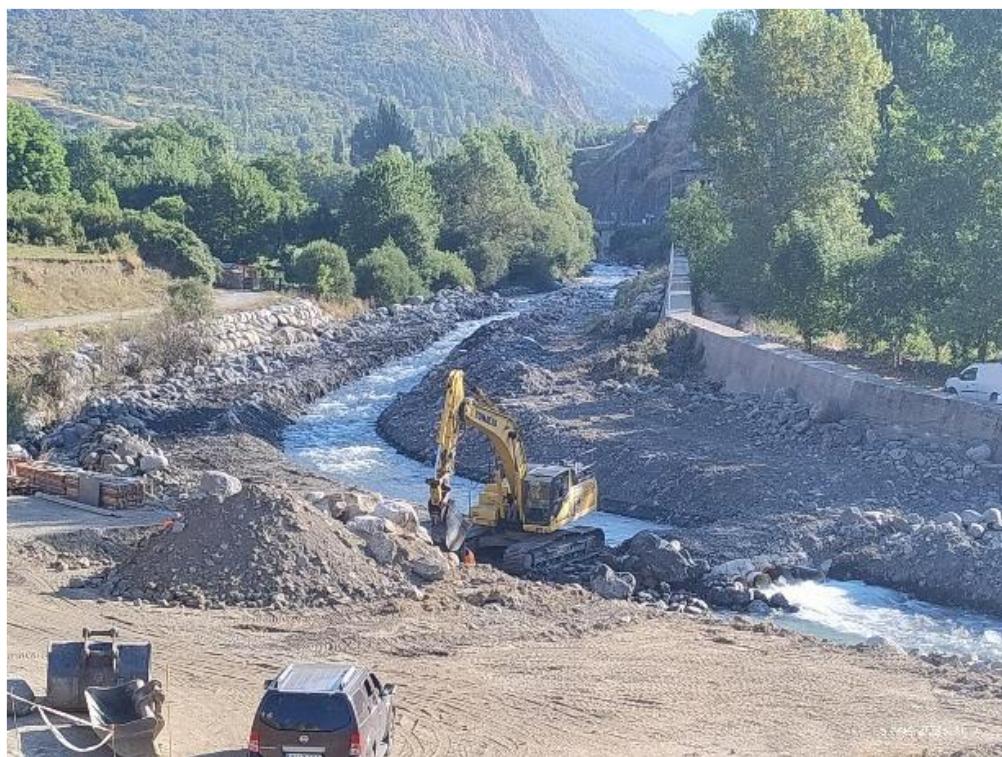
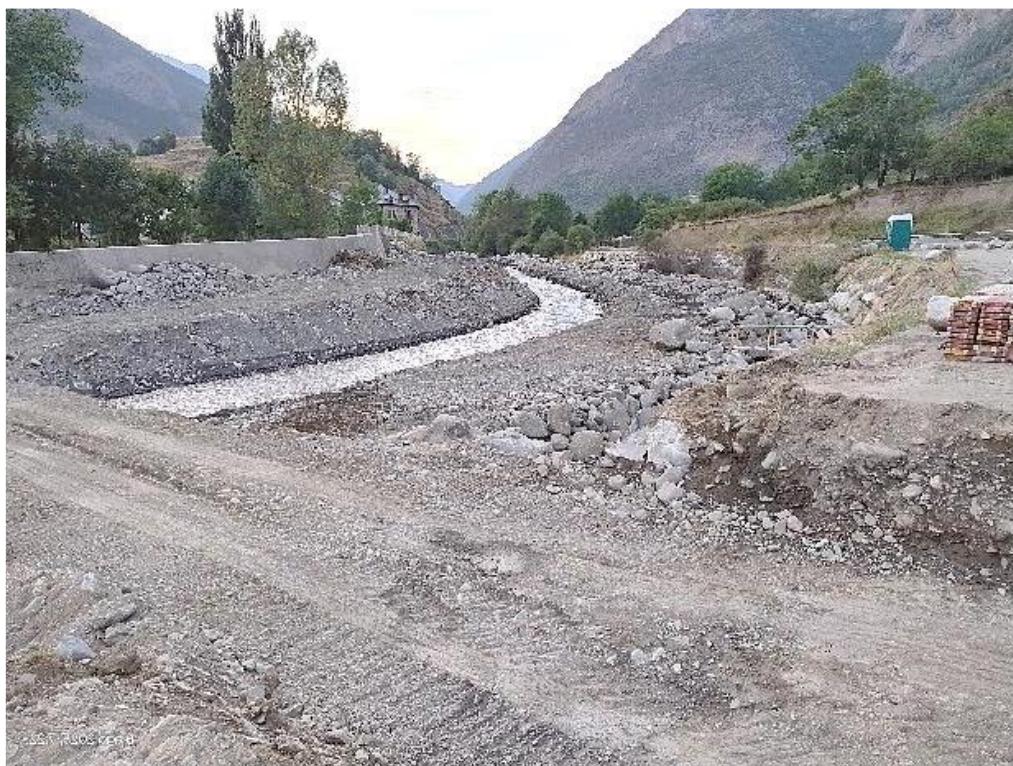
Durante las obras se ha realizado un dragado de todo el cauce y creado un canal estrecho que se lleva siguiendo la máxima pendiente todo el caudal del río. Ello ha supuesto la destrucción de la estabilidad morfológica del lecho y la de todos los hábitats asociados, y por consiguiente la eliminación de todas las especies acuáticas que habitaban el tramo fluvial. La biodiversidad de las comunidades fluviales del río está basada en la heterogeneidad de su hábitat físico. La trucha necesita refugios para defenderse de sus depredadores, rápidos para encontrar alimento macrobentónico y tablas para frezar. **Todos estos componentes de su hábitat han sido eliminados.** En cuanto a los macroinvertebrados y perifiton bentónicos han sido físicamente eliminados. **En las fotos 7, 8, 9 y 10 se observa el dragado y canalización del cauce del río Ésera en su tramo urbano de Benasque, con la consiguiente alteración de la heterogeneidad de su hábitat físico y la grave perturbación a sus comunidades biológicas.**

Se puede fácilmente comprobar que la masa de agua del Ésera en este tramo (ES091MSPF768) ha sufrido una fuerte degradación de su estado ecológico, y una pérdida de resiliencia frente a los impactos antrópicos que el río recibe. **Se trata de un claro y manifiesto incumplimiento de las condiciones impuestas por la CHE a las**
